# Jodel D112 N°749 F-PIIM

## Dossier Technique de Remise en état de vol

Date : Janvier 2021

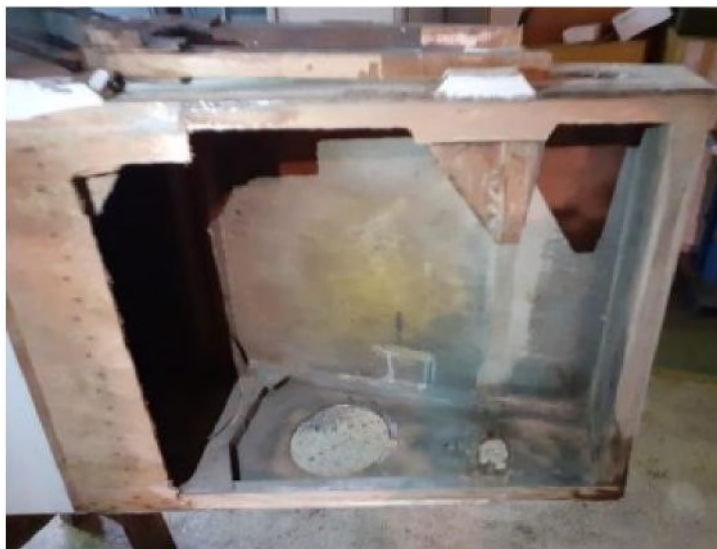
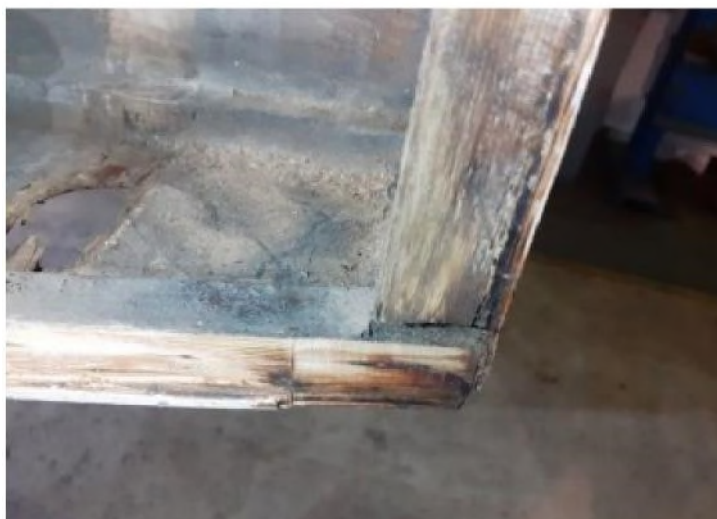
L'état général de l'appareil hormis l'aile était correct, le fuselage et son entoilage était plutôt en bon état hormis la partie arrière qui après inspection a montré une forte dégradation de la boiserie et du collage de l'étambot. Le bois est en partie imbibé d'huile et a subi l'humidité pendant de nombreuses années.

- Remplacement de l'étambot et cadre arrière( C/P okoumé et bouleau La Boisserole, spruce+ hêtre + bouleau récupération reste de construction CNRA)

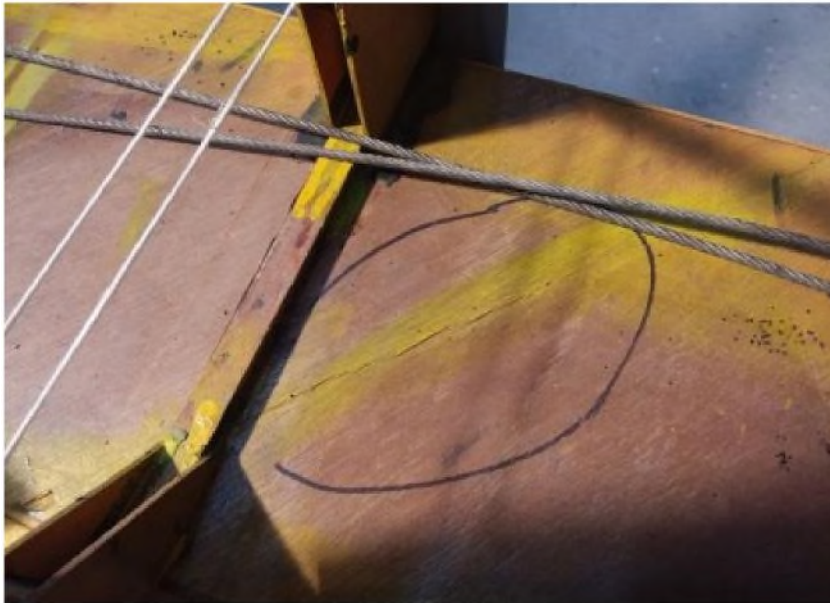
Pour la voilure, de nombreuses parties à l'arrière de l'aile sont décollées ou en mauvais état et quelques nervures sont cassées. Les deux marchepieds sont décollés et la partie fixation du train est aussi à revoir.

Le collage d'un coffrage supérieur du longeron est aussi à contrôler et recoller.

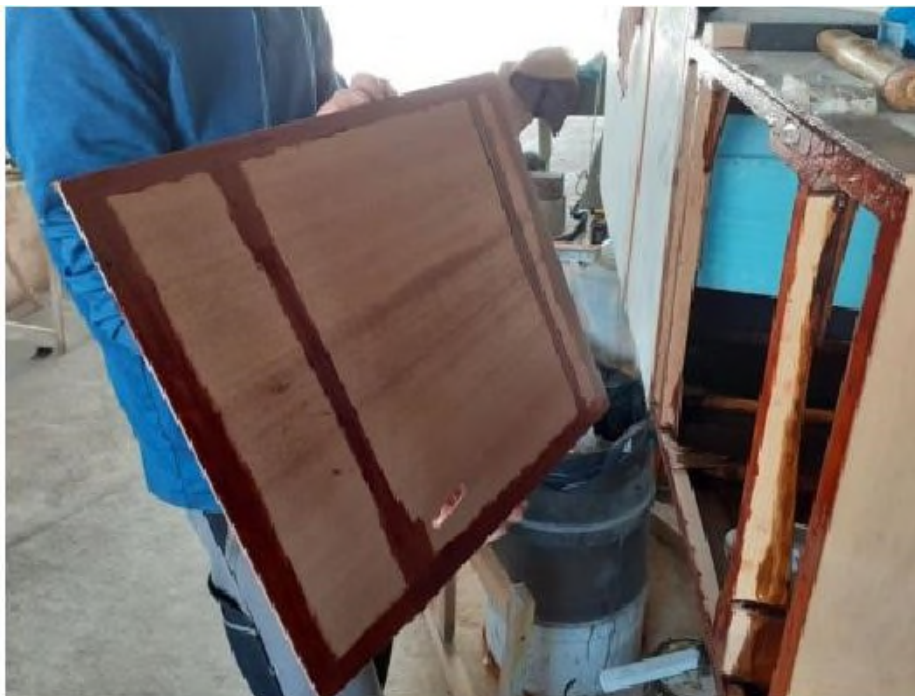
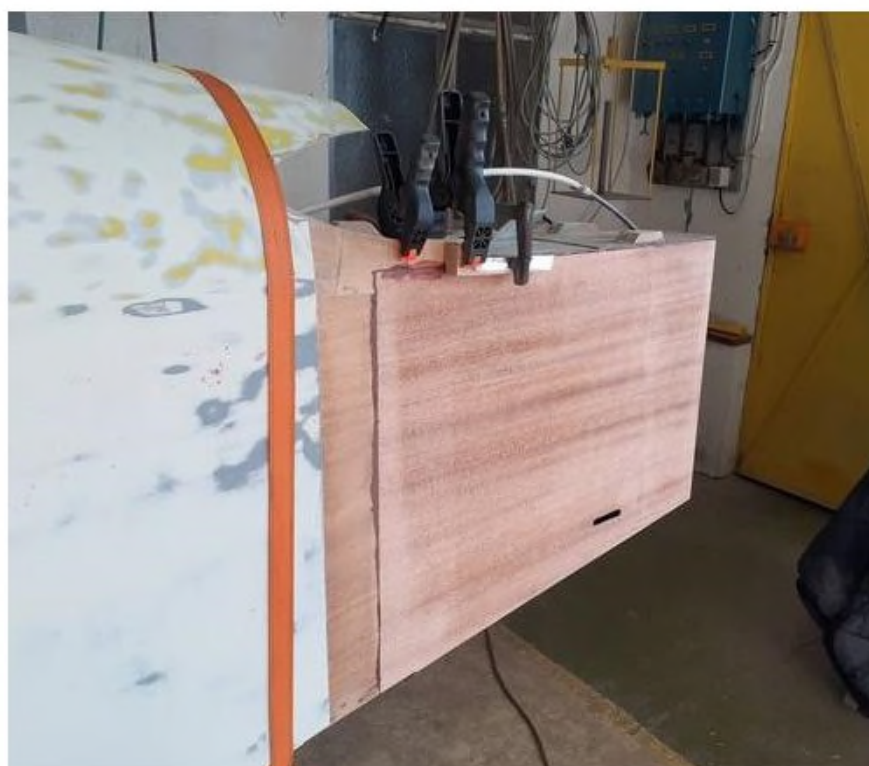
Le plancher intérieur est en mauvais état et le pare-brise fissuré est à remplacer.

- Remplacement du revêtement et du plancher arrière

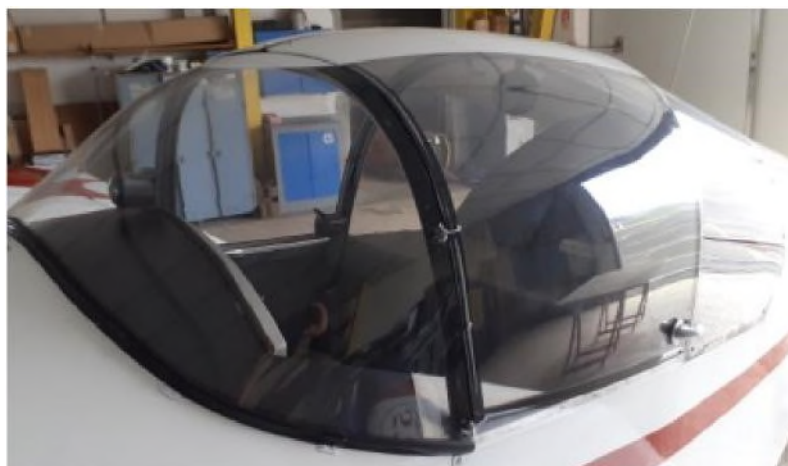
Le montage par vis étant générateur de dégradations, il a été choisi un collage à la colle à parebrise.

- Fabrication et collage de la verrière

- Pose d'un joint de verrière neuf (Jodel SA)

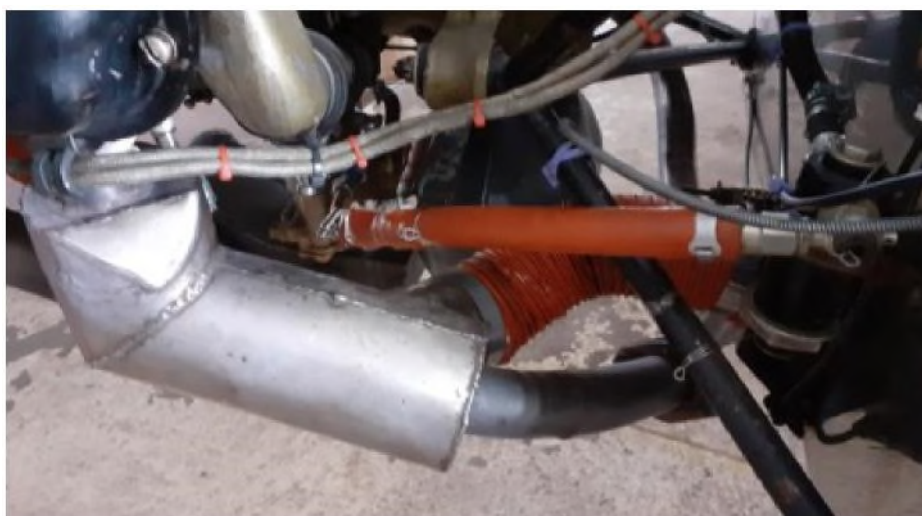
Coté GMP, le circuit d'essence est à refaire coté moteur mais dans l'ensemble les autres éléments sont en bon état.

- Remplacement du tuyau d'alimentation essence (durite carburant) + joint torique de robinet cabine
