INCIDENT

survenu à l'avion immatriculé F-BRZM

Evénement : atterrissage de précaution en campagne.

Aéronef: avion Robin DR 360.

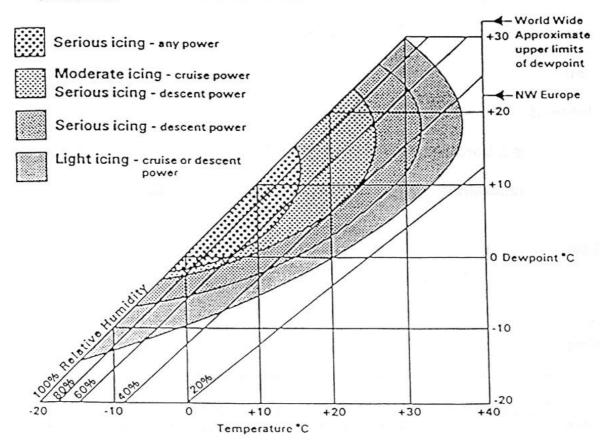
RISQUE DE GIVRAGE DU CARBURATEUR

La courbe de risque de givrage carburateur jointe en annexe indique que, compte tenu des conditions dans la zone, le risque de givrage du carburateur en croisière était important.

CARBURETTOR ICING IN AIR FREE OF CLOUD, FOG, OR PRECIPITATION

risk and rate of carburettor icing will be greatest when operating in cloud, fog and precipitation.
